# Reparo do manguito rotador: SpeedBridge vs. SutureBridge padrão

Pesquisa e desenvolvimento Arthrex

O objetivo deste ensaio é determinar a força de fixação de um reparo SutureBridge convencional e compará-la a um reparo realizado com a técnica SpeedBridge.

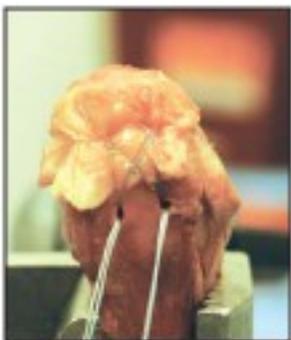
Duas âncoras Bio-Corkscrew FT de 5,5 mm carregadas com Fiber-Wire nº 2 foram inseridas em um ponto imediatamente lateral à superfície articular da cabeça do úmero. Uma sutura de cada âncora foi passada em uma configuração tipo ponto colchoeiro com um passador de sutura Scorpion. As suturas foram amarradas e as extremidades livres fixadas lateralmente com âncoras Bio-PushLock de 3,5 mm, como mostra a Figura 1.

**Figura 1:** SutureBridge

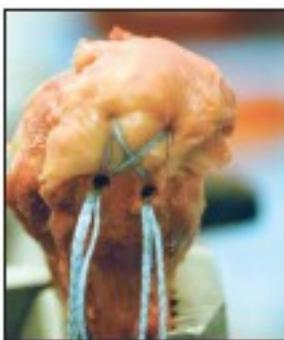
Duas âncoras SwiveLock C de 4,75 mm pré-carregadas com um FiberTape foram inseridas em um ponto imediatamente lateral à superfície articular da cabeça do úmero. As duas extremidades livres da FiberTape foram passadas simultaneamente através do tecido com um FiberLink e um passador de sutura Scorpion. As suturas não foram amarradas. As extremidades livres do ponto tipo colchoeiro foram fixadas lateralmente com duas âncoras SwiveLock C de 4,75 mm adicionais, como mostra a Figura 2.

**Figura 2:** SpeedBridge

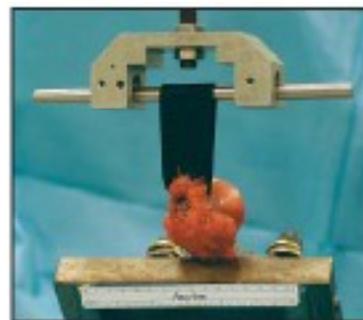
Seis pares de úmeros de cadáveres humanos ( $54 \pm 5$ , todos do sexo masculino) foram dissecados, mantendo os tecidos moles apenas no manguito rotador. Foi realizada transecção do músculo supraespal. Um úmero de cada par foi reparado com a técnica SutureBridge padrão, enquanto o úmero contralateral era reparado com a técnica SpeedBridge. Cada corpo de prova resultante foi colocado em uma máquina de ensaios universal Instron com o úmero inclinado a  $45^\circ$  para simular uma direção anatômica da carga aplicada ao supraespal, como mostra a Figura 3.

**Figura 3:** Posição do úmero reparado para ensaio mecânico.

O tendão reparado foi submetido a uma pré-carga de 10 N, mantida por 5 segundos. O tendão foi ciclado de 10 a 100 N a 1 Hz por 500 ciclos e, finalmente, tracionado até ocorrer ruptura a uma velocidade de 33 mm/s. Os dados de força foram registrados a 500 Hz. A deformação cíclica foi determinada através de imagens de vídeo e calculada como a deformação total ocorrida entre o primeiro ciclo com carga máxima e o último ciclo com carga máxima. Foram registradas a carga de ruptura (carga-limite), a deformação cíclica e o tipo de falha de cada corpo de prova.
